Herinrichting Pastoorstraten Deurningen

Bijeenkomst klankbordgroep

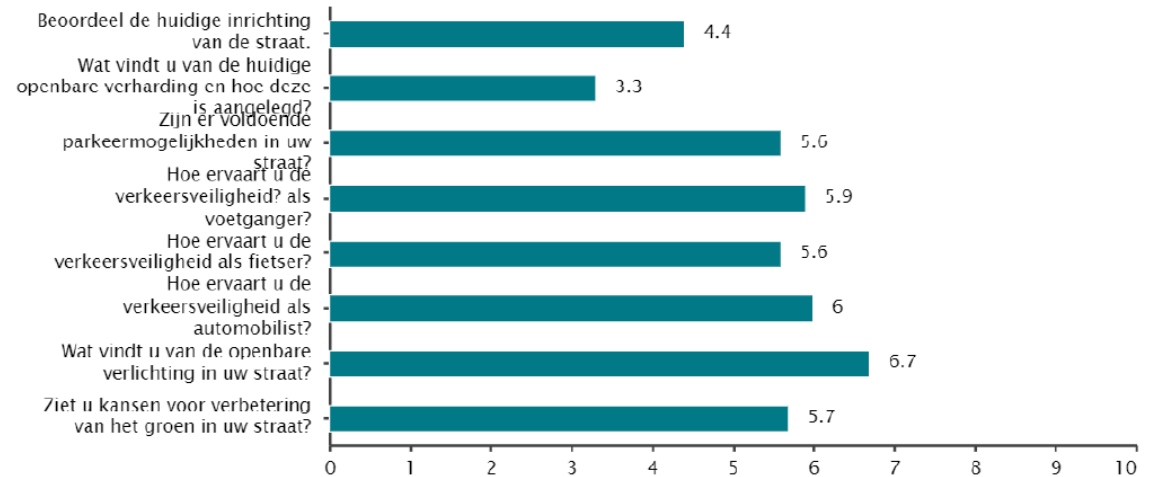
De volgende vragen gaan over uw woonomgeving. 0 = heel slecht 10= heel goed
(n = 41)

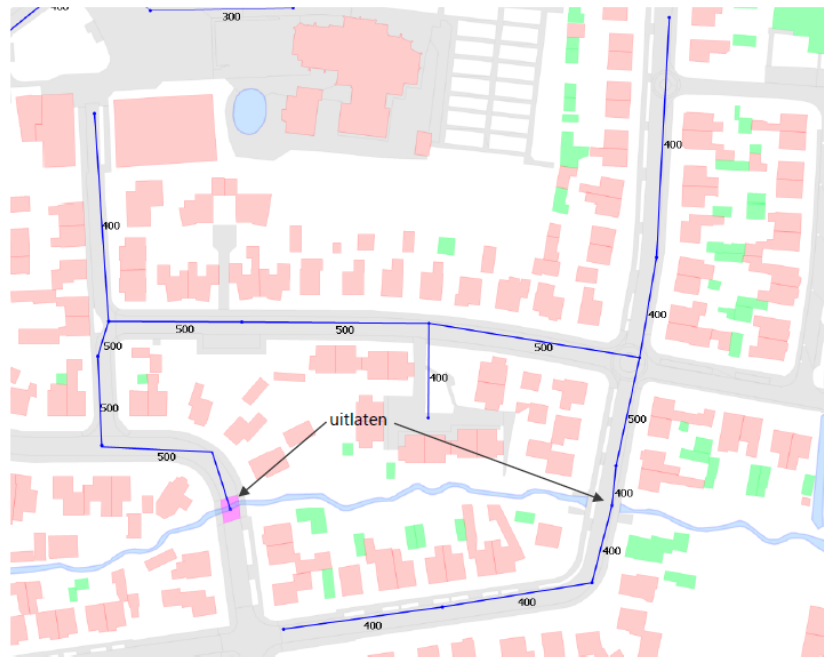
Figuur 2. Voorgesteld HWA-stelsel

- Gedeeltelijk vervangen VW-riool
- Nieuw realiseren HW-systeem (riool-krachten-berging)
- Herinrichten straatinrichting
- Vergroenen
